## Anlage einer strukturreichen Streuobstwiese in der Gemarkung Obercunnersdorf; (Landkreis Görlitz)

## Maßnahmebeschreibung

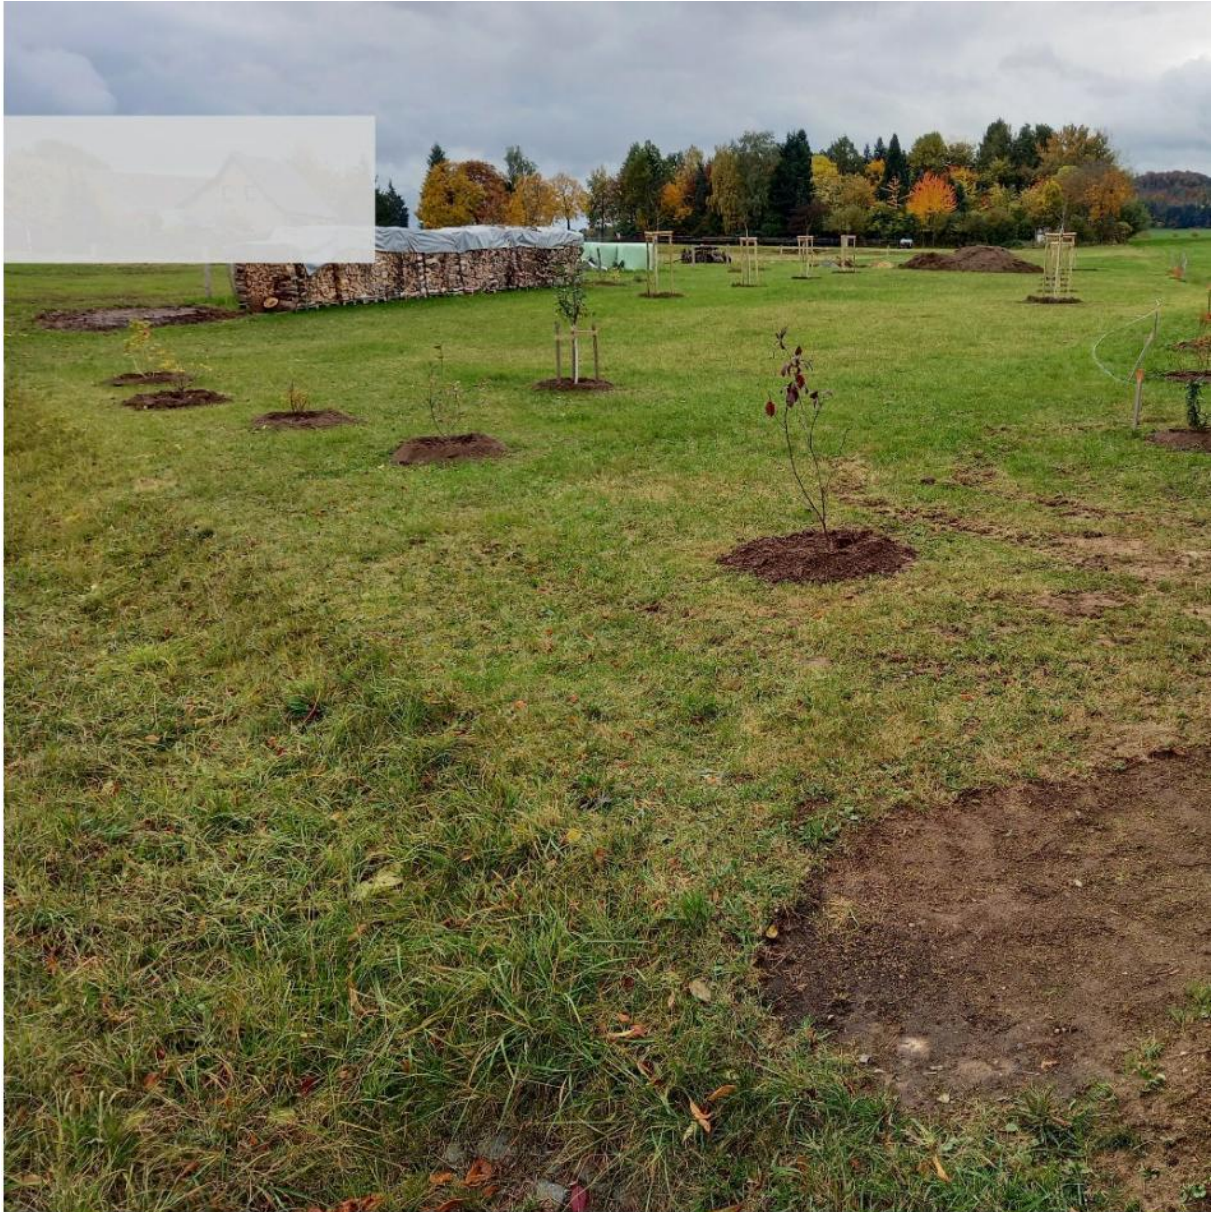
*Abbildung 3: Pflanzung der Hochstämme und Hecken Herbst 2023, Im Hintergrund die Erdarbeiten zur Vorbereitung der hinterschütteten Natursteintrockenmauer als Abgrenzung der Streuobstwiese zu den oberhalb anschließenden Grünlandflächen*

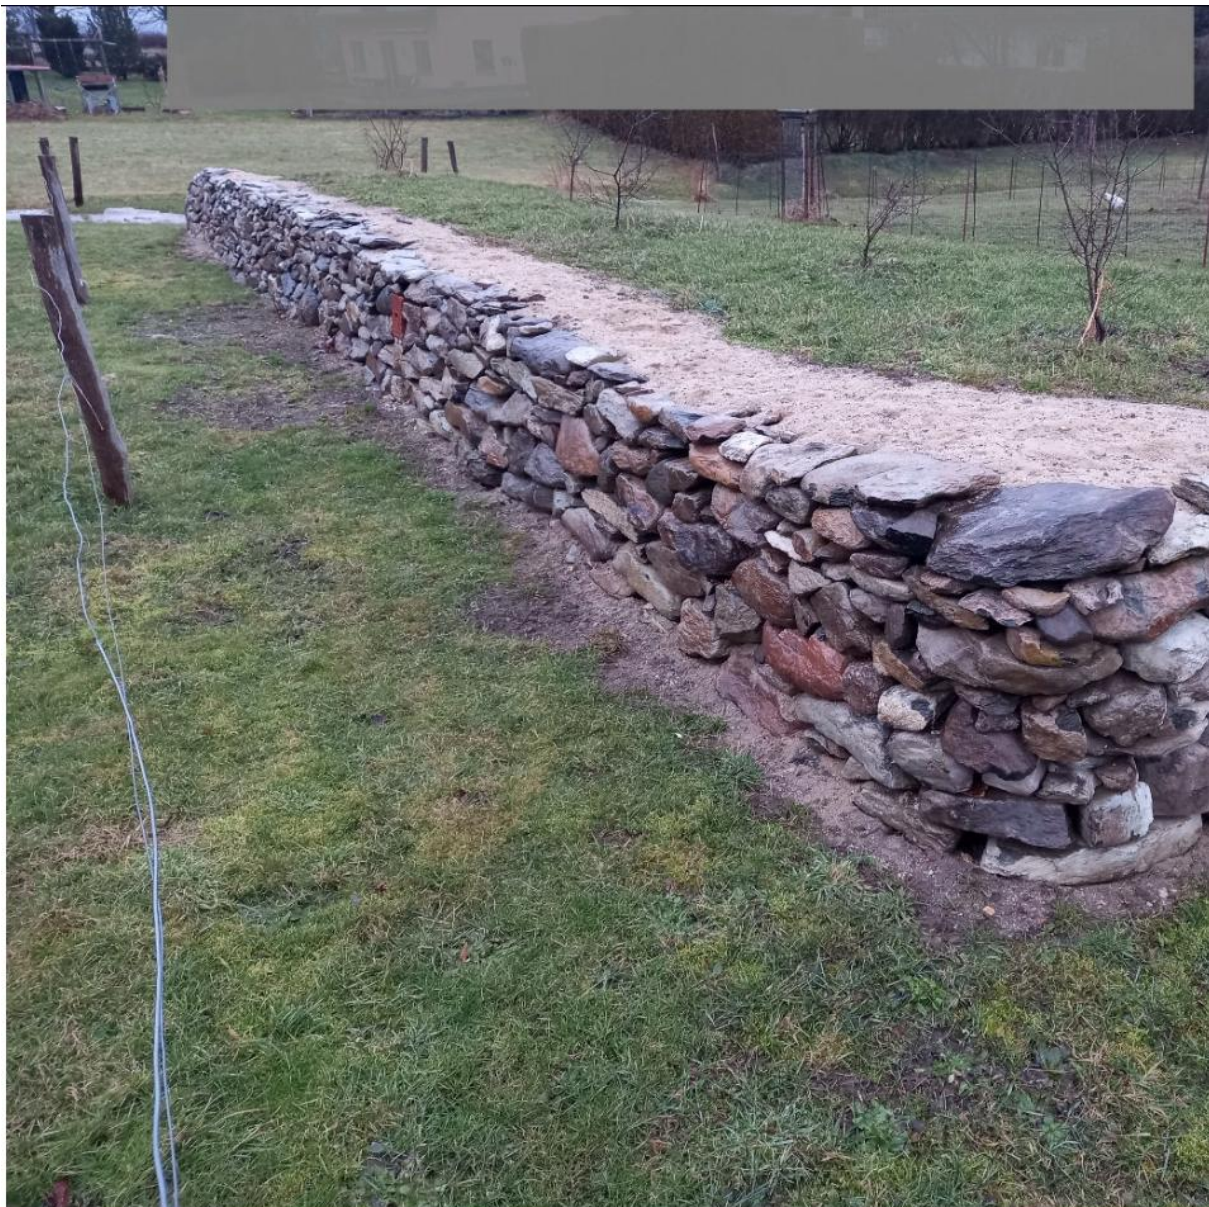
*Abbildung 4: Natursteinmauer mit Hinterfüllung aus übererdeten, frostfrei liegenden Depots aus Kies, Lesesteinen und Totholz. Die Schlehensträuchern bepflanzt, die mittelfristig eine Heckenstruktur bilden sollen.*

Mit der Umsetzung der Maßnahme wurde im Jahr 2023 begonnen. Die Pflanzungen wurden im Frühjahr 2024 abgeschlossen. Die Errichtung der Trockenmauer mit Hinterfüllung aus frostfrei übererdeten Lesesteinen wurde im Herbst 2025 fertiggestellt.
